FORCES CANADIENNES RAPPORT D'ENQUÊTE SUR LA SÉCURITÉ DES VOLS (RESV)

RAPPORT FINAL

NUMÉRO DE DOSSIER : 1010-C-GFME (DSV 2-6)

TYPE D'AÉRONEF : Planeur Schweizer 2-33A

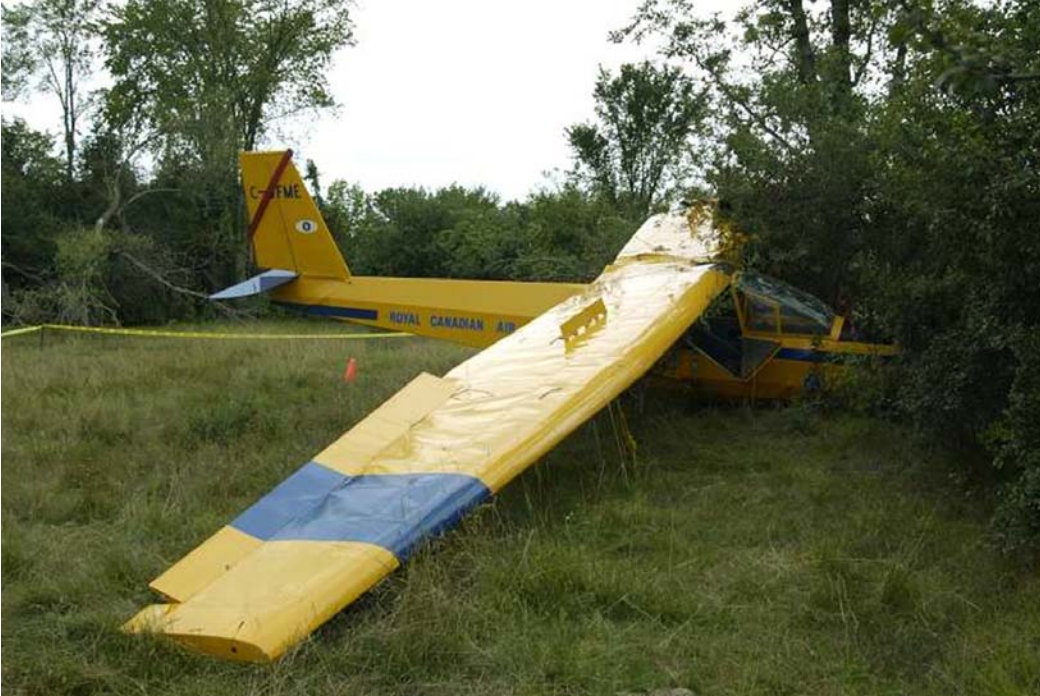
Le planeur a subi des dommages de catégorie A (photo 1).

Photographie 1 : Lieu où l'appareil s'est immobilisé définitivement

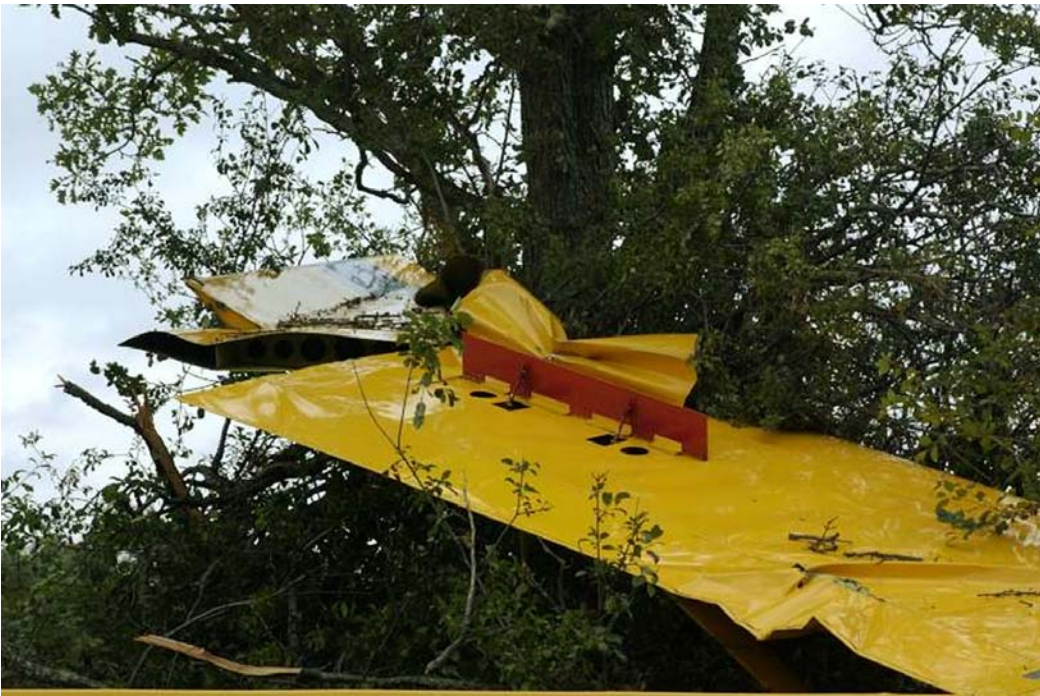
L'aile gauche a subi des dommages importants (photo 2) : le milieu du bord d'attaque a heurté l'arbre en premier et, comme le planeur a ensuite pivoté autour de l'arbre, le bord d'attaque a été arraché de l'aile en direction radiale externe depuis le point d'impact initial, tandis que la partie extérieure de l'aile a été pliée vers l'avant dans l'axe horizontal. L'aile droite présentait des signes de déformation importante du revêtement. Les gouvernes des deux ailes ont été grippées en raison de la violence de l'impact. L'habitacle est demeuré intact et n'a pas subi de dommages. Un criquage mineur a été constaté dans la verrière du plafond de l'habitacle. La verrière avant n'a pas pu être ouverte au moment de l'évacuation. De nombreuses perforations ont été constatées dans le revêtement du planeur. Des déformations étaient également visibles dans le revêtement et les longerons de l'empennage.

Photographie 2 : Dommages à l'aile gauche
